## Zone 12 - Dekenstraat

(Dekenstraat, Maria's Hof)

## 2. HUIDIGE TOESTAND

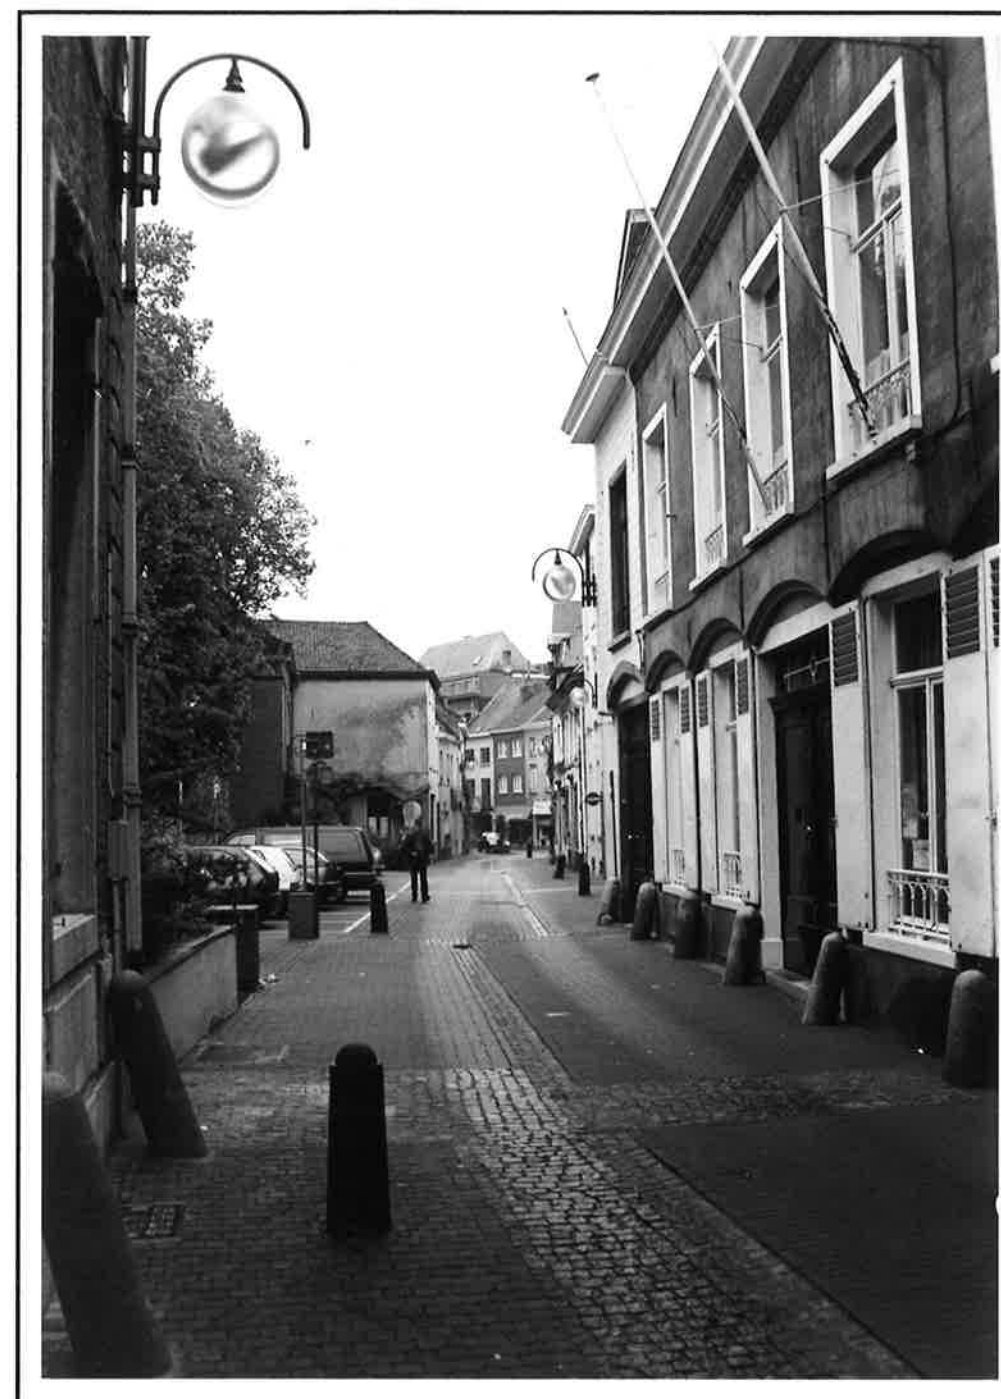
Langs de pare zijde tussen de nrs. 8 en 16 is er een grote breuk in de straatwand door het Maria's Hof, een stadspark gelegen tussen de Dekenstraat en de Vestingstraat.

Dekenstraat met links het Maria's Hof, huidige toestand.

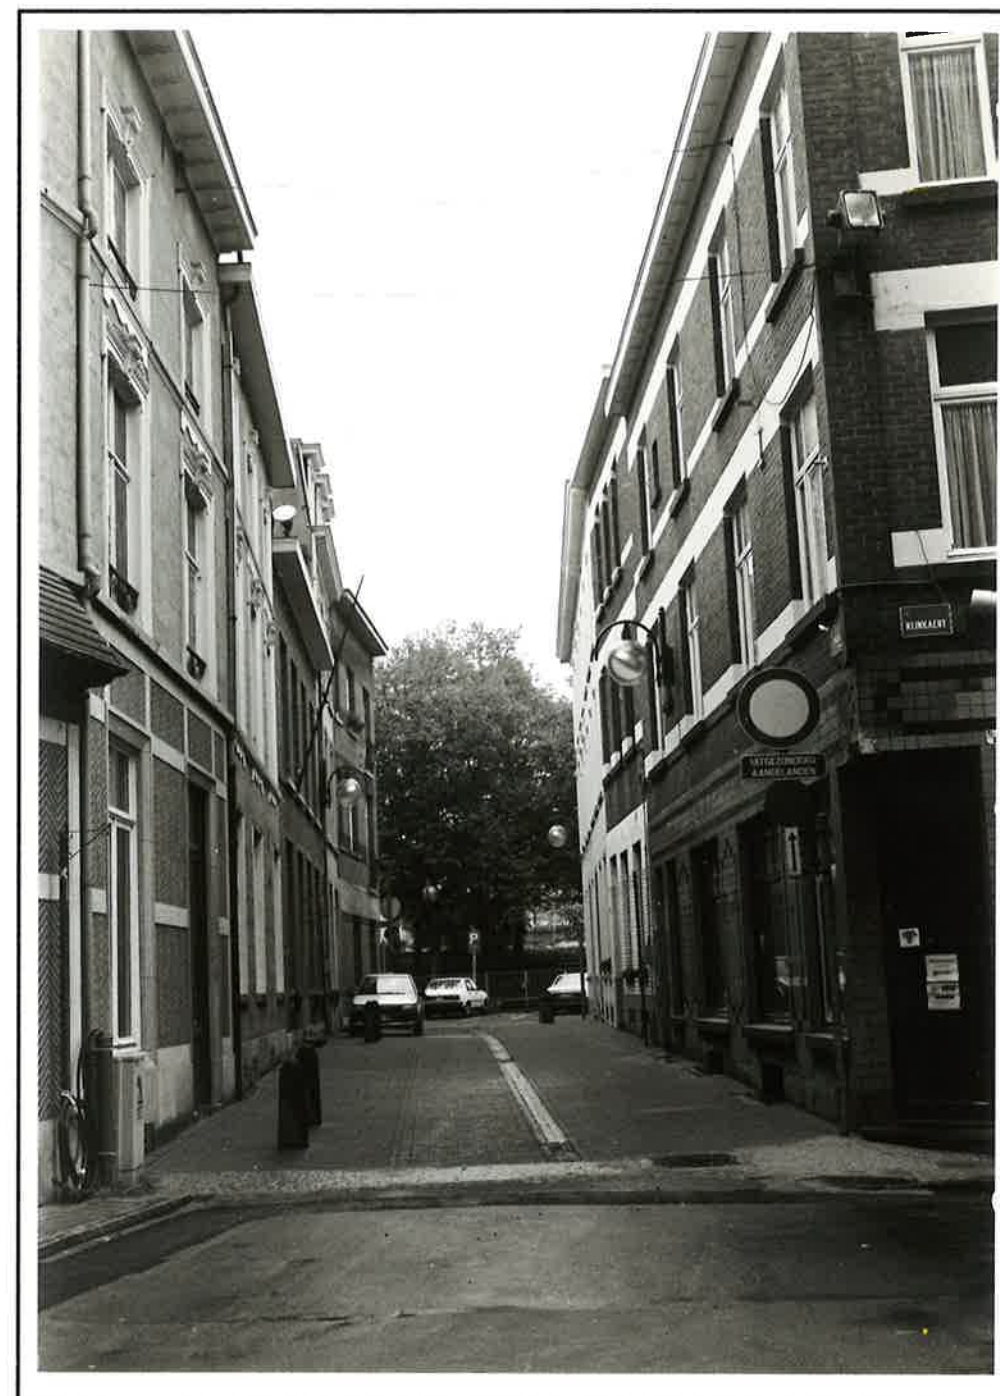
- Het zicht vanuit de Zwaanstraat naar het Maria's Hof is erg zwak. De problematiek van de breuk in de straatwand, door dit stadspark, wordt besproken in de algemene evaluatie. Vroeger vormde de toegangspoort tot de brouwerij "De Groene Poort" de afsluiting van de Zwaanstraat.
- Het zicht naar de Ninoofsesteenweg wordt afgesloten door een geheel gevormd door de geselecteerde gebouwen nrs 9-15. (het nr. 13 werd onlangs afgebroken).

Zicht vanuit de Zwaanstraat naar het Maria's Hof, huidige toestand.

De breuk in de straatwand door de afbraak van de brouwerij de "Groene Poort" moet hersteld worden door :

- een gelijkwaardig gebouw op te trekken in hedendaagse vormgeving, met respect voor het gabariet, de gevelmaterialen en het straatritme
- ofwel door een monumentaal hekken met respect voor het straatritme om de breuk in de straatwand te herstellen.

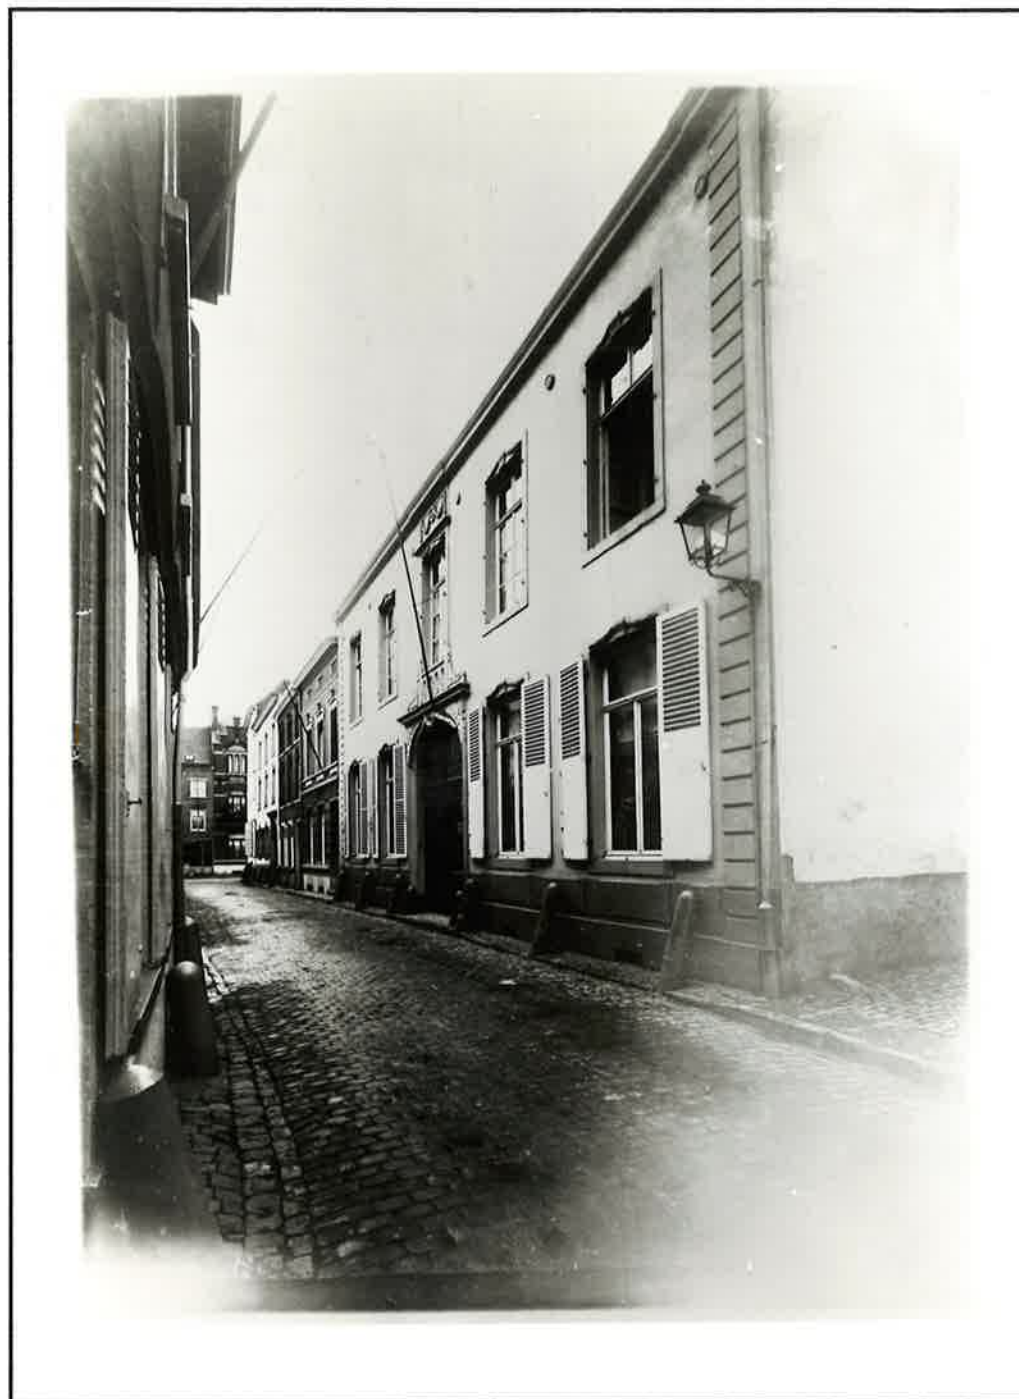
Foto van het herenhuis Dekenstraat 20 vóór de ontleistering  
Koninklijke Geschied- en Oudheidkundige Kring van Halle.

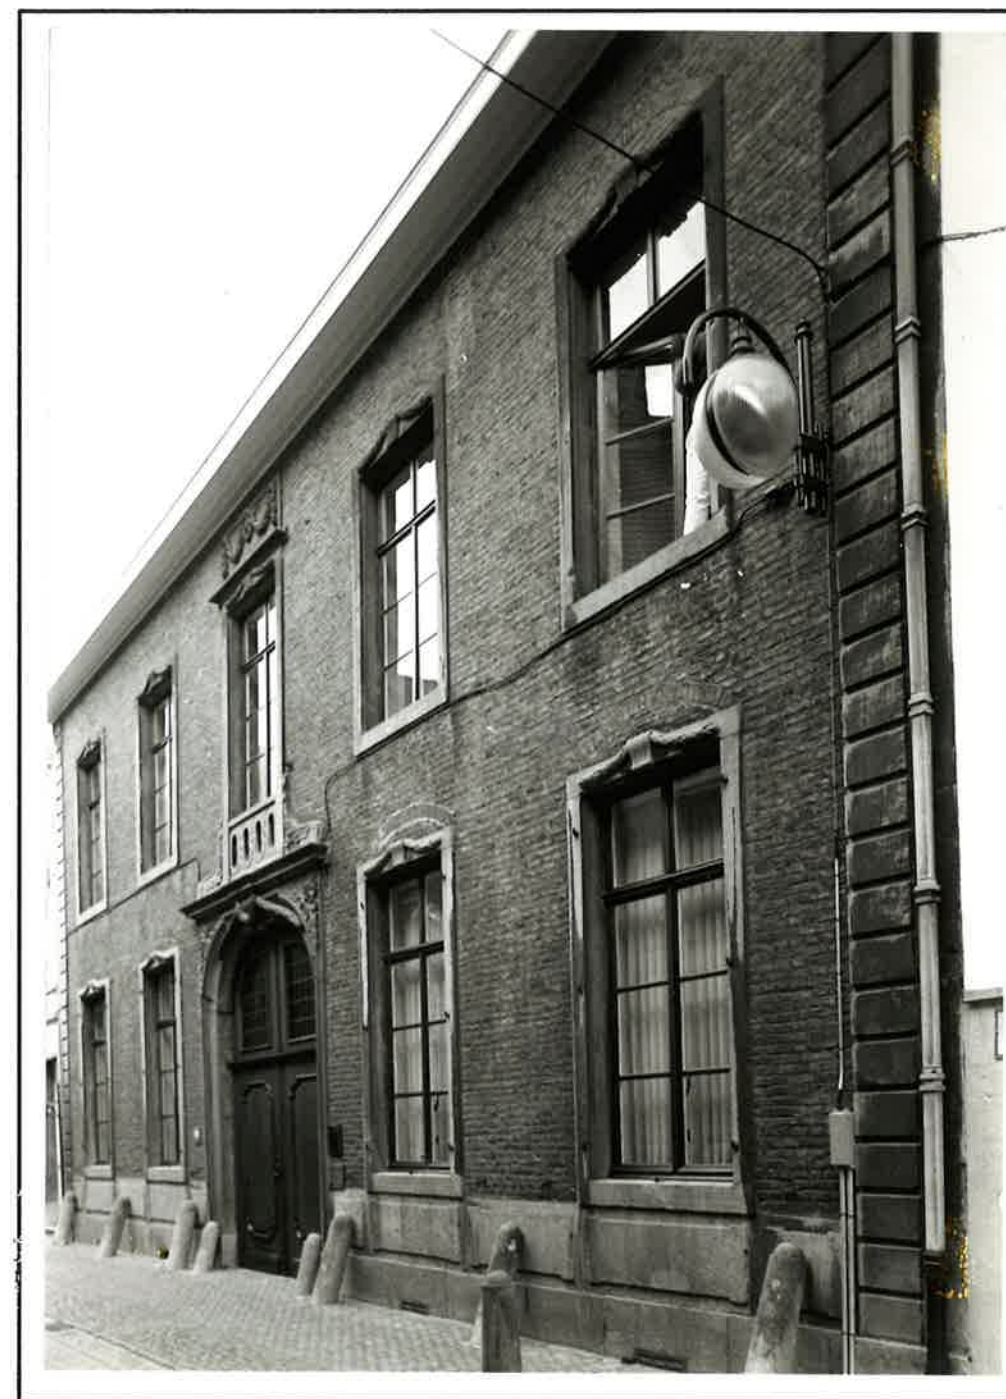
- de bepleistering te verwijderen (Dekenstraat 1, 8 en 20);
- het aanbrengen van baksteenstrips (Dekenstraat 4 en 7);
- het cementeren van de gevel.

Dekenstraat 20, huidige toestand.

- bepleisterde gevels mogen niet ontleisterd worden;
- ontleisterde gevels moeten bij verbouwing herbepkeisterd worden;
- bij symmetrische of opgesplitste gebouwen zal de oorspronkelijke toestand hersteld moeten worden  
(o.a. Dekenstraat 5 & 7, 2 & 4, 15 & 17)

Het beleid moet de herstelling van de gevelbezetting van de classicistische en neoclassicistische gevels stimuleren. Het ontleisteren van gevels moet verboden worden.
