## Zone 2 - Vesten

(Zuster Bernardastraat, Korte Vest, Sint-Katharinvest, Vestingstraat)

1. SITUERING

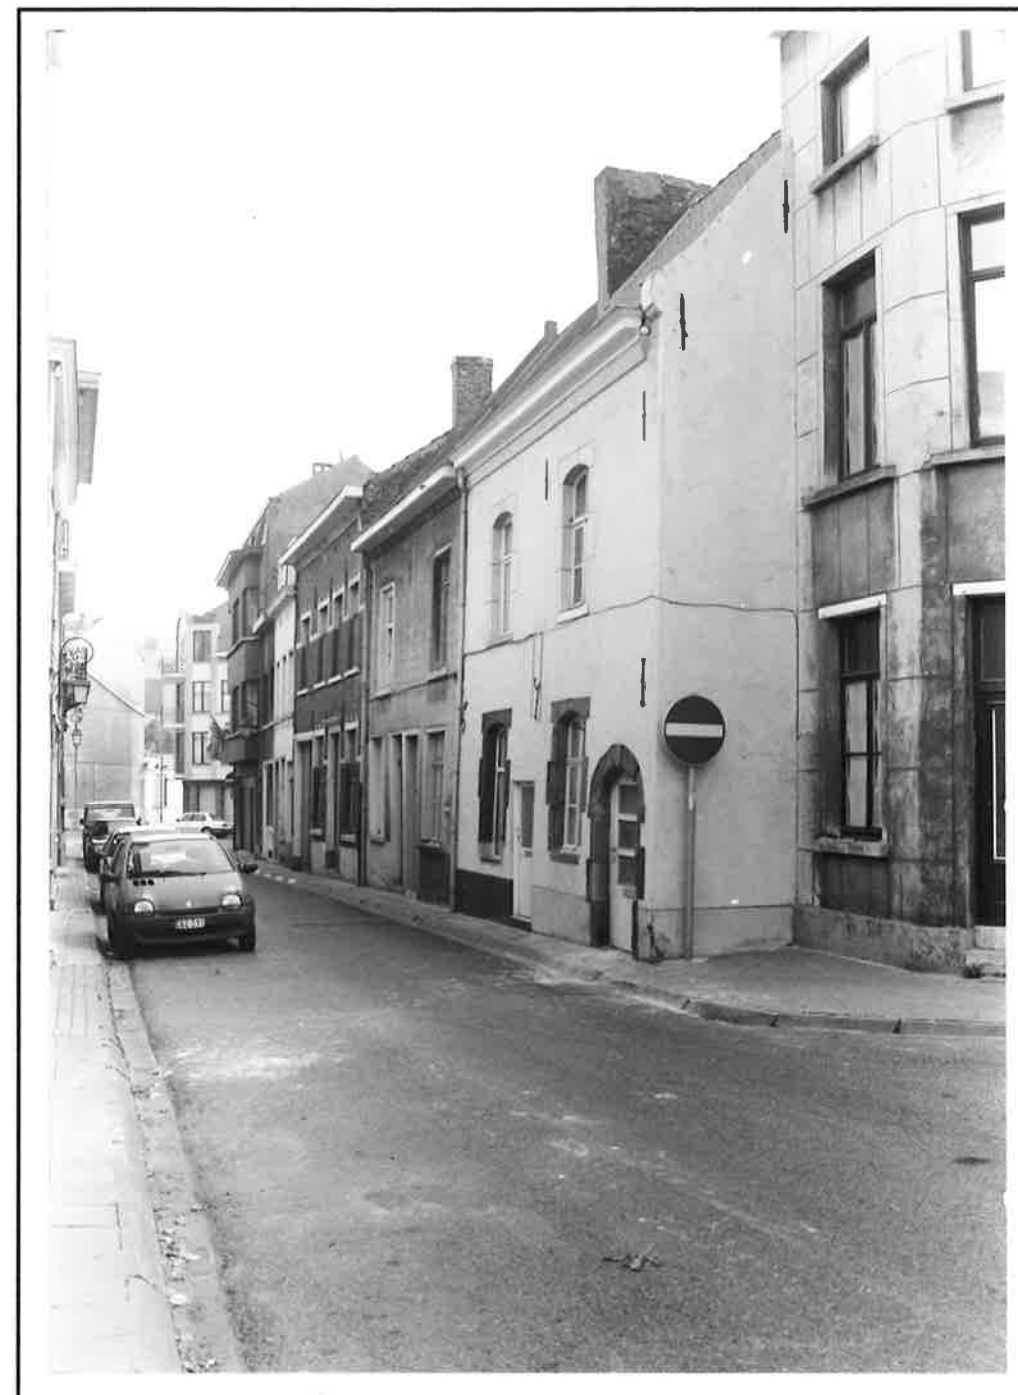
Algemeen zicht van de Korte Vest, huidige toestand.

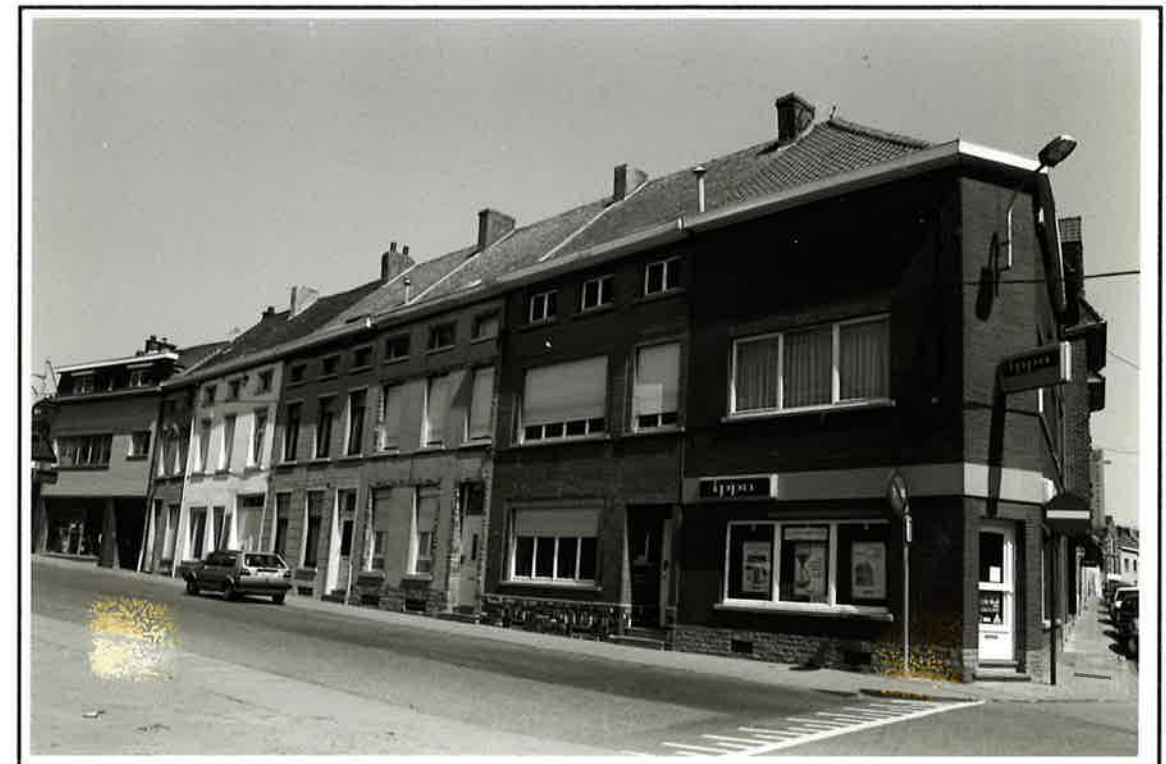
Zuster Bernardastraat 2 - 14, hoek met Sint-Katharinavest, huidige toestand

| ZONE 2 : VESTEN | | | | | EVALUATIE | | | | 2 / 13 |
|---|---|---|---|---|---|---|---|---|---|
| BERNARDASTRAAT<br>(ZUSTER) | 1 | | woning | NC | 4 | + neoclaccisistische lijstgevel met decoratieve raamomlijstingen op de 1ste verdieping<br>~ de gevel vormt een visuele afsluiting van de Volpestraat<br>- de oorspronkelijke halve 2de verdieping werd opgetrokken tot een volwaardige verdieping, de eenheid met het linker pand is hierdoor verstoord | | | |
| | 10 | | woning | NC | 5 | + gaaf bewaarde neoclaccisistische lijstgevel<br>~ cementering met imitatievoegen | 4 | + ensemble van drie neoclassicistische woningen die nog volledig op elkaar zijn afgestemd. Kenmerkend is het horizontalisme van de verschillende bouwlagen dat over de grenzen van de individuele woningen heen wordt doorgetrokken.<br>- aanvankelijk maakte deze groep deel uit van een veel groter geheel, maar verbouwingen hebben de uniformiteit verstoord | |
| | 12 | | woning | NC | 5 | + redelijk gaaf bewaarde neoclassicistische lijstgevel<br>~ overschilderde cementering | | | |
| | 14 | | woning | NC | 5 | + redelijk gaaf bewaarde neoclassicistische lijstgevel<br>~ cementering met imitatievoegen | | | |

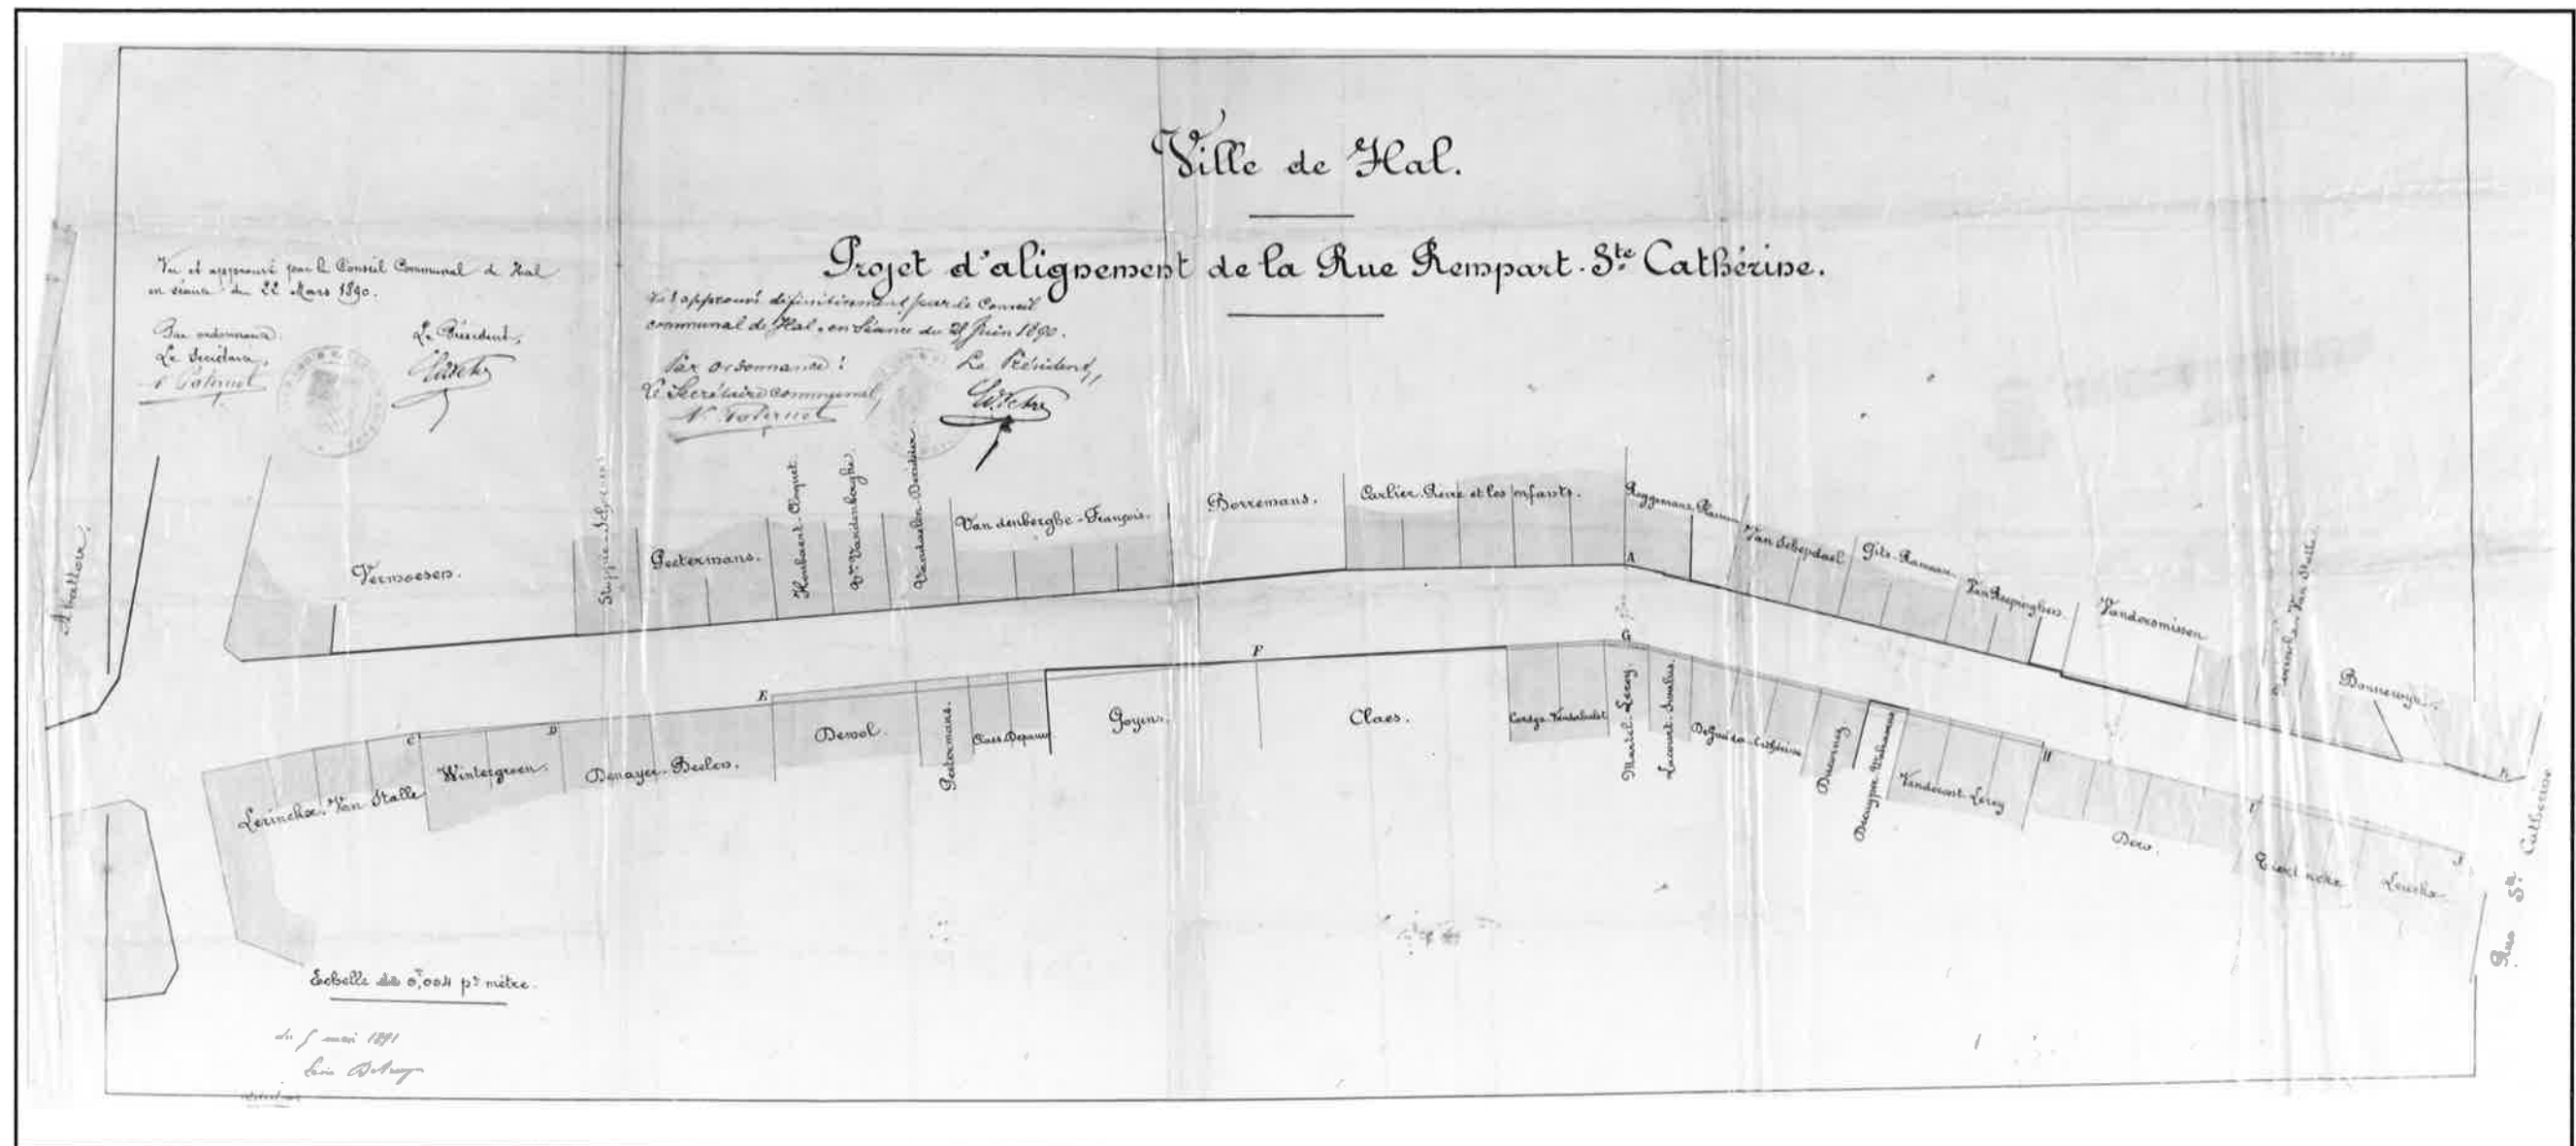
"Projet d'alignement de la Rue Rempart Ste Cathérine, 1890  
Archief stad Halle.

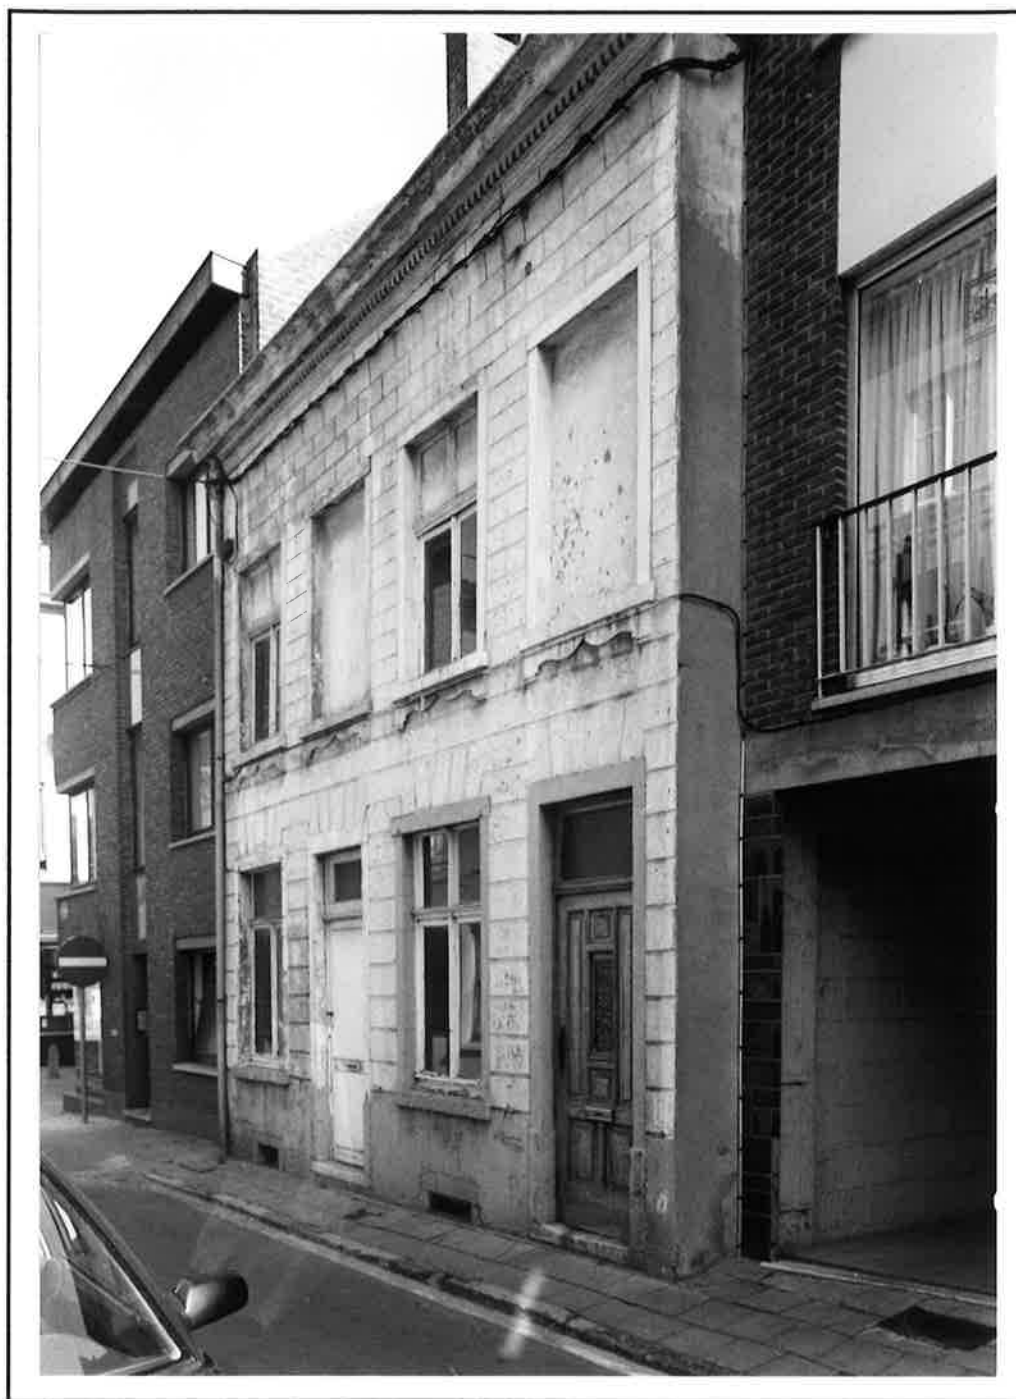
Sint-Katharinavest 3-5, bewaarde lijstgevels in eenheidsbebouwing, huidige toestand.

| ZONE 2 : VESTEN | | | | | EVALUATIE | | | | 2 / 17 |
|---|---|---|---|---|---|---|---|---|---|
| SINT-KATHARINAVEST | 3 | | arbeiderswoning | NC | 4 | + gaaf bewaarde lijstgevel<br>+ overschilderde bepleistering met imitatievoegen en plaquettes<br>~ blindraam boven deur<br>+ schrijnwerk, nog oude kroonlijst<br>- verwaarloosd | 4 | | + gekoppelde woningen die quasi identiek zijn.<br>+ moeten als één geheel worden benaderd<br>+ oude rooilijn bewaard |

| ZONE 2 : VESTEN | | | | | EVALUATIE | | | | 2 / 18 |
|---|---|---|---|---|---|---|---|---|---|
| SINT-KATHARINAVEST | 5 | | arbeiderswoning | NC | 4 | + gaaf bewaarde lijstgevel<br>+ overschilderde bepleistering met imitatievoegen en plaquettes<br>~ blindraam boven deur<br>+ schrijnwerk, nog oude kroonlijst<br>- verwaarloosd | | | |

Sommige panden zijn opgevat als groep (Sint-Katharinavest 3-5, 55-57) en dan moet er bijzondere aandacht uitgaan naar de relatie tussen de onderlinge panden en hun specifieke gevelbehandeling. Het wel of niet schilderen van de gevel kan die relatie verstoren (Sint-Katharinavest 55-57).

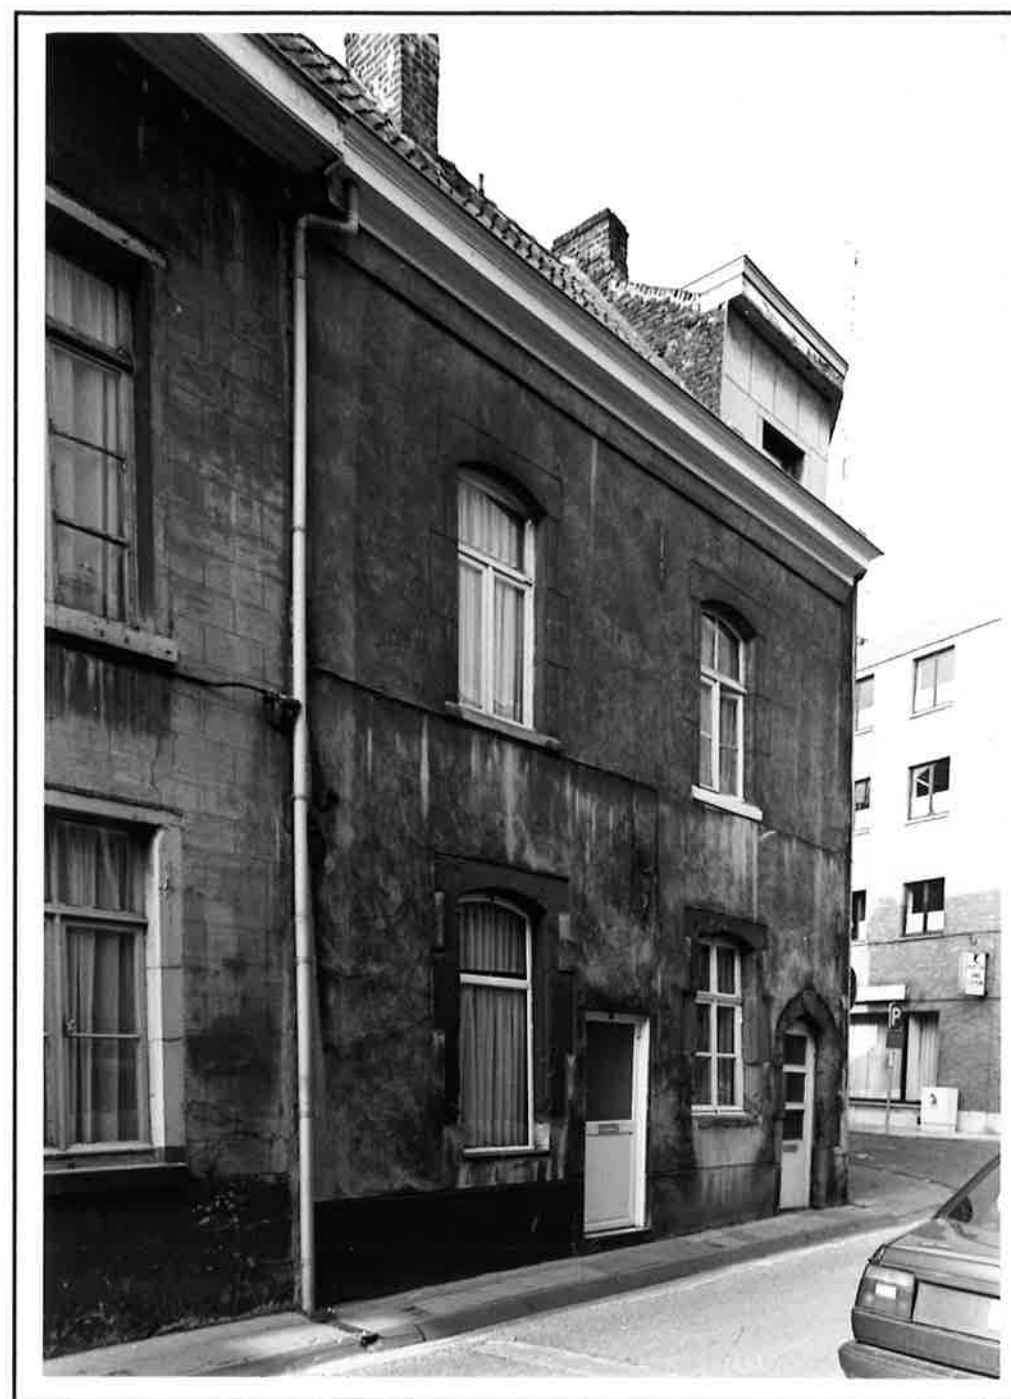
Korte Vest 15-17, classicistische woningen met mogelijk oudere kern, huidige toestand.

| ZONE 2 : VESTEN | | | | | EVALUATIE | | | | 2 / 14 |
|---|---|---|---|---|---|---|---|---|---|
| | 15 | | arbeiderswoning | C | 3 | + bescheiden classicistische architectuur, met mogelijk oudere kern (1757)<br>+ vormt een geheel met de nr. 17<br>+ natuurstenen omlijsting van raam zichtbaar<br>~ cementering van later<br>- verandering van schrijnwerk | | | |

| ZONE 2 : VESTEN | | | | | EVALUATIE | | | | 2 / 15 |
|---|---|---|---|---|---|---|---|---|---|
| KORTE VEST | 17 | | arbeiderswoning | C | 3 | <ul style="list-style-type: none"> <li>+ bescheiden classicistische architectuur, met mogelijk oudere kern (1757)</li> <li>+ vormt een geheel met de nr. 17</li> <li>+ natuurstenen omlijsting van ramen en deur zichtbaar</li> <li>~ cementering van later</li> <li>- zware dakkapel</li> </ul> | | | |

De historische waarde van de huizen 15-17 aan de Korte Vest ligt aan de basis van een hogere waardering (code 3, bescherming te overwegen). Hetzelfde geldt voor het gebouw Sint-Katharinvest 2 (code 3).

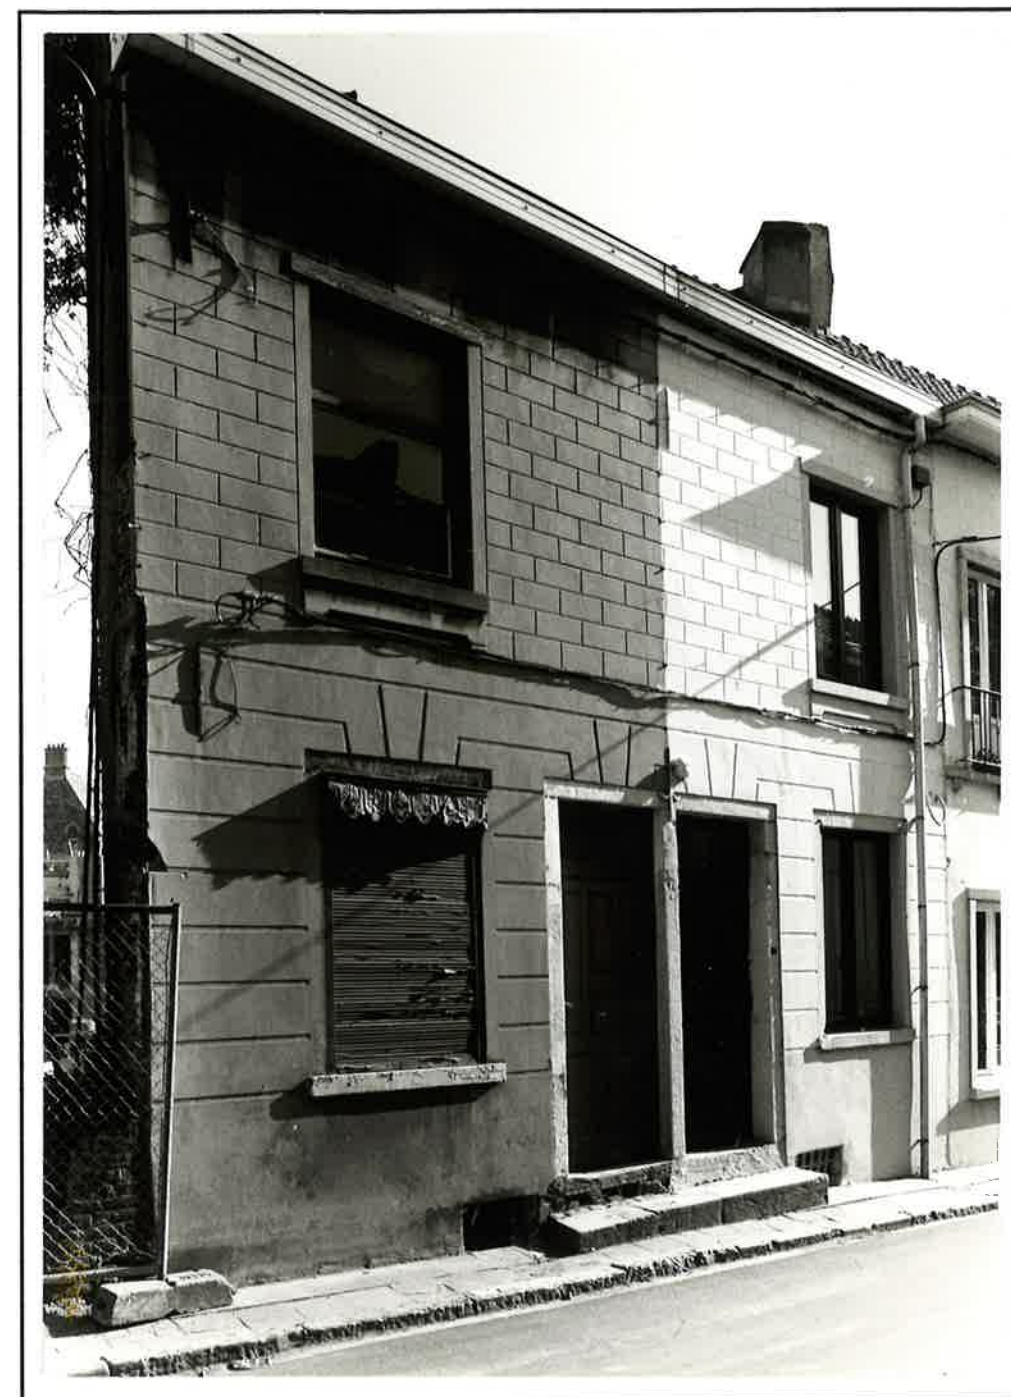
Sint-Katharinvest 55-57, de eenheid wordt verstoord door het over-schilderen van de cementbeploistering van de rechtse gevel, huidige toestand.

| ZONE 2 : VESTEN | | | | | EVALUATIE | | | | 2 / 20 |
|---|---|---|---|---|---|---|---|---|---|
| | 55 | | arbeiderswoning | NC | 5 | + lijstgevel; vormt een geheel met de nr. 57<br>+ gekoppelde deuren nrs. 55 & 57<br>+ cementering met imitatievoegen | 4 | + gekoppelde woningen op oude rooilijn<br>- één van beide woningen is overschilderd, de relatie is daardoor verstoord | |
| | 57 | | arbeiderswoning | NC | 5 | + lijstgevel; vormt een geheel met de nr. 57<br>+ gekoppelde deuren nrs. 55 & 57<br>+ overschilderde cementering met imitatievoegen, | | | |

De openingen in het straatbeeld - vóór Sint-Katharinvest 55- kan slechts worden ingevuld met een bebouwing van dezelfde schaal.
