## Zone 3 - Brusselsesteenweg

(Brusselsesteenweg, Jozef Michelstraat)

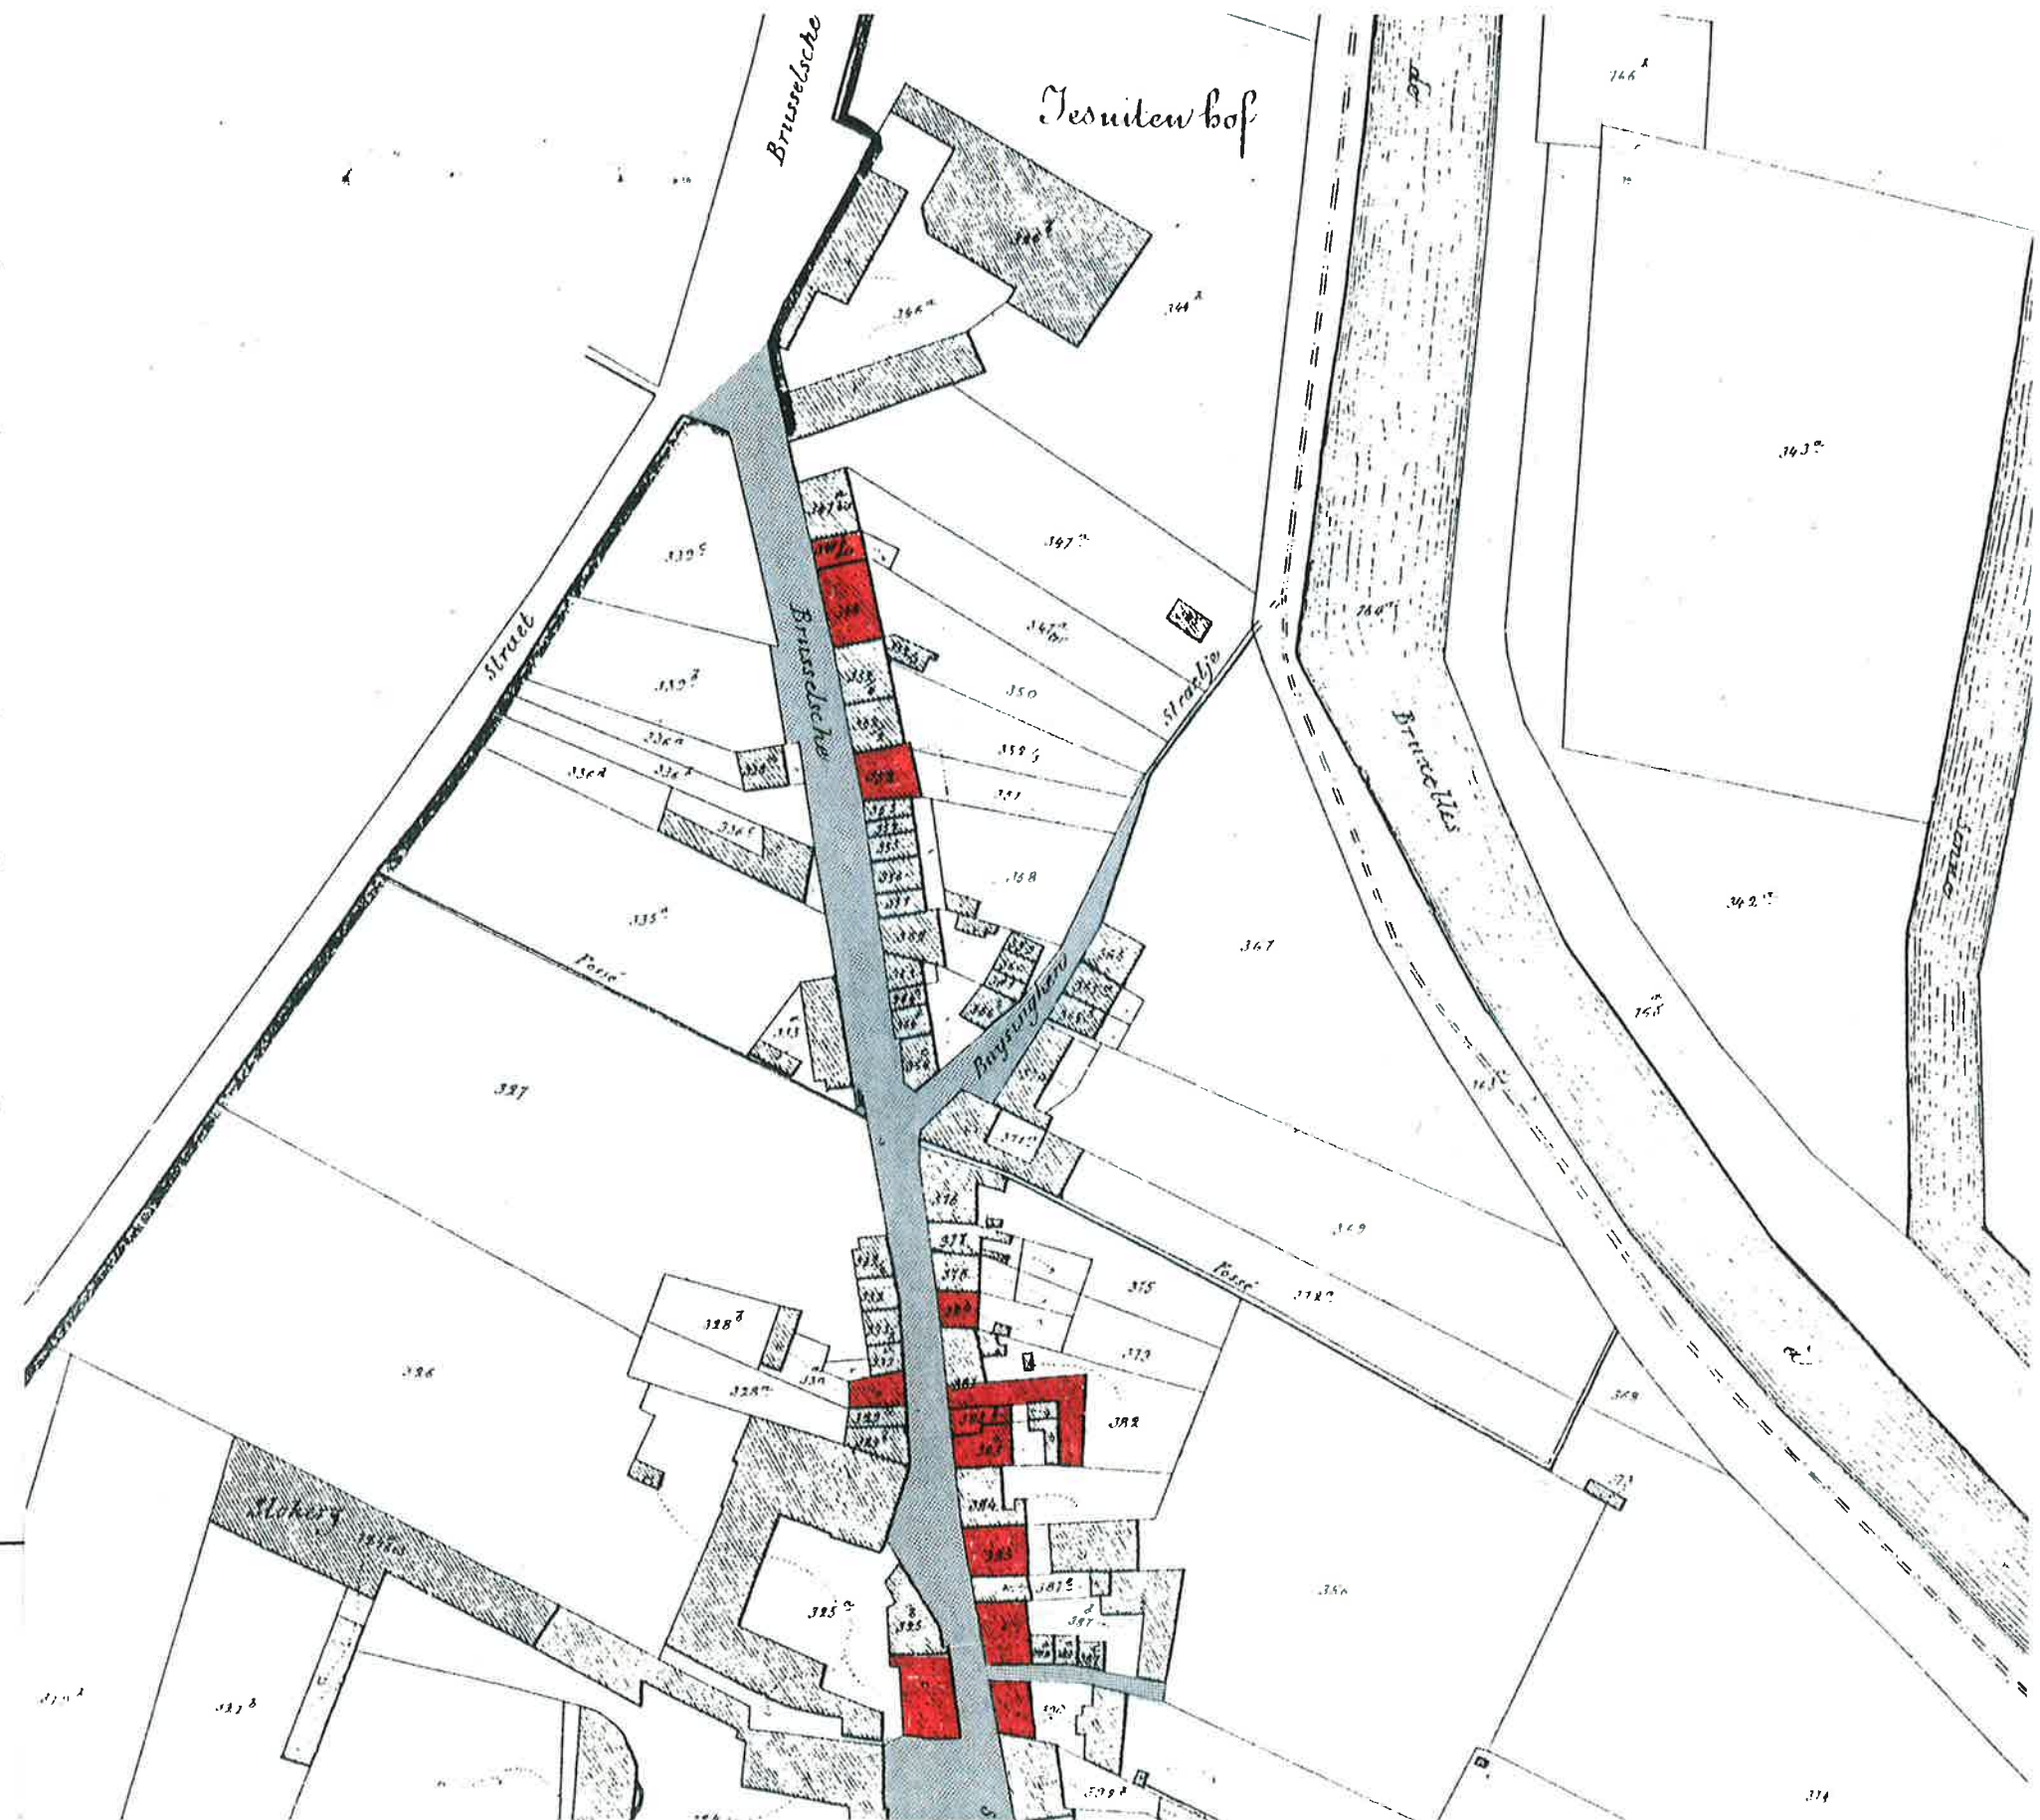
Detail uit het  
"Plan parcellaire de la Ville de Hal"  
van P.C. POPP  
(ca. 1866)

Een vergelijking van een perceelsplan van vandaag met de Popp-kaart (1866) brengt enkele belangrijke aanwijzingen in beeld.

Verschillende percelen op de Popp-kaart kunnen in verband gebracht worden met nog aanwezige gebouwen. Mogelijk betreft het gebouwen die dateren van vóór 1860 of klimt een kern op tot nog veel vroeger zelfs. Toch moeten wij voorzichtig zijn met dergelijke interpretatie, slechts diepgaander onderzoek kan echt uitsluitsel brengen over de ouderdom en oorsprong van de gebouwen .

Duidelijk is ook dat de onpare kant van de Brusselsesteenweg, begrepen tussen de Demaeghtlaan en de Vanden Eeckhoudstraat, op de Popp-kaart slechts enkele grote eigendommen bevatte. De herverkaveling van dit gebied dateert van het laatste gedeelte van de vorige eeuw, dus ook de er aanwezige bebouwing.

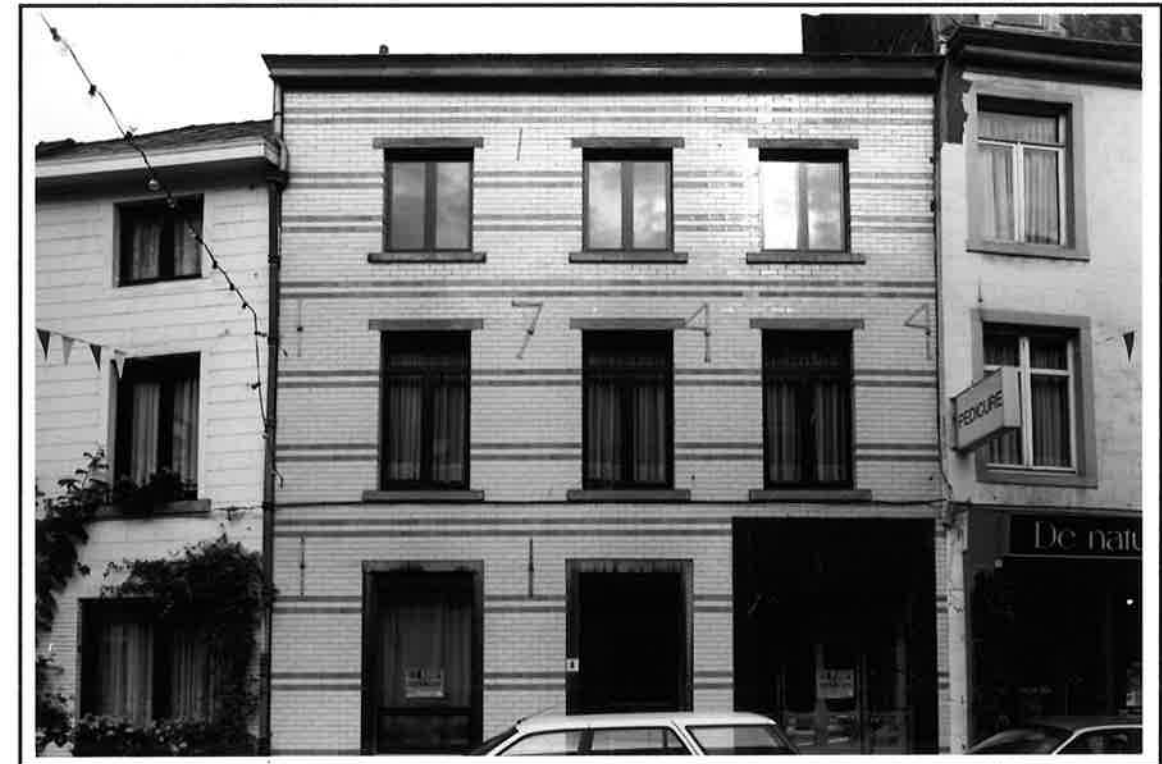
Brusselsesteenweg 5 met muurankers gedateerd 1744, huidige toestand.

Een interessante illustratie in dit verband is het pand Brusselsesteenweg 5, in jaarankers gedateerd 1744 wat zeker wijst op een oudere kern. In opbouw oogt deze lijstgevel neoclassicistisch, de geglazuurde tegels waarmee de gevel is bekleed zijn typisch voor het einde van de 19de- en het begin van de 20ste eeuw en gaan samen met de eclectische winkelpui.

| ZONE 3 : BRUSSELSESTEENWEG | | | | | EVALUATIE | | | | 3 / 13 |
|---|---|---|---|---|---|---|---|---|---|
| | 5 | | winkel<br>woning | NC/AD | 4 | + gebouw waarvan de oorsprong opklimt tot 1744<br>+ neoclassicistisch van uitzicht<br>+ gevel bekleed met glazuurtegels in deze eeuw<br>+ winkelpui in eclectische stijl<br>+ gebouw dat ondanks verschillende aanpassingen toch nog authentiek overkomt | | | |

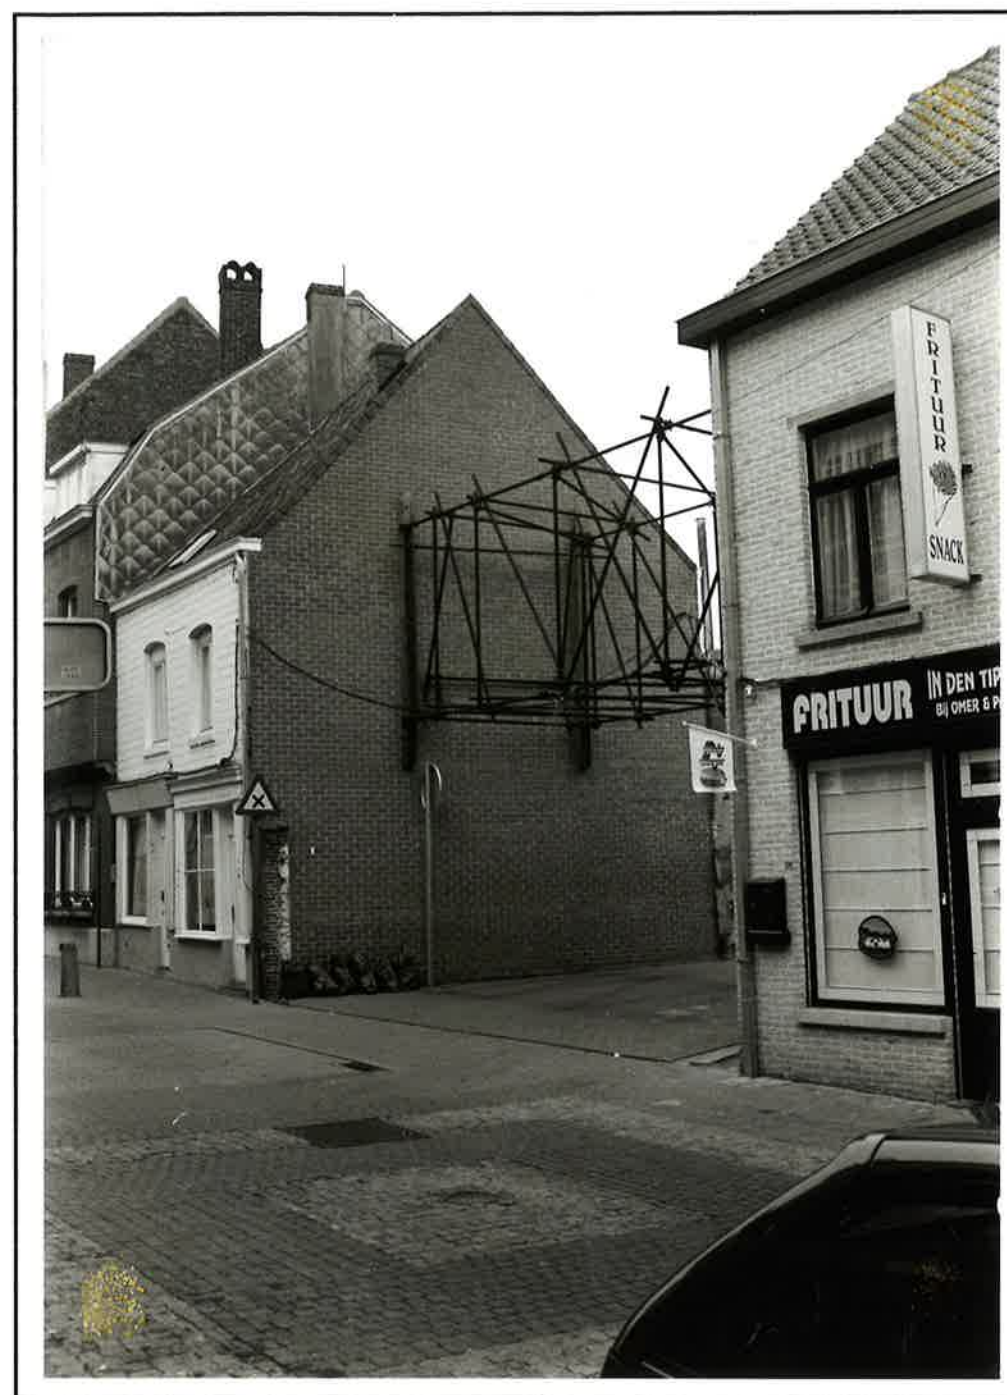
Storende breuk in de straatwand tussen de huizen Brusselsesteenweg 56 en 60 voor de doorgang naar het sportcomplex "De Bres", huidige toestand.

Storend is de opening die werd gemaakt tussen de huizen Basilekstraat 60 en 56 en waardoor een zicht ontstond naar het achtergelegen Sportcomplex en de parking.

De opening in de straatwand tussen de nr. 60 en 56 als de toegang naar de parking van het sportcomplex is storend. Hier zou een invulling met doorgang onder het gebouw naar de achtergelegen parking aangewezen zijn.

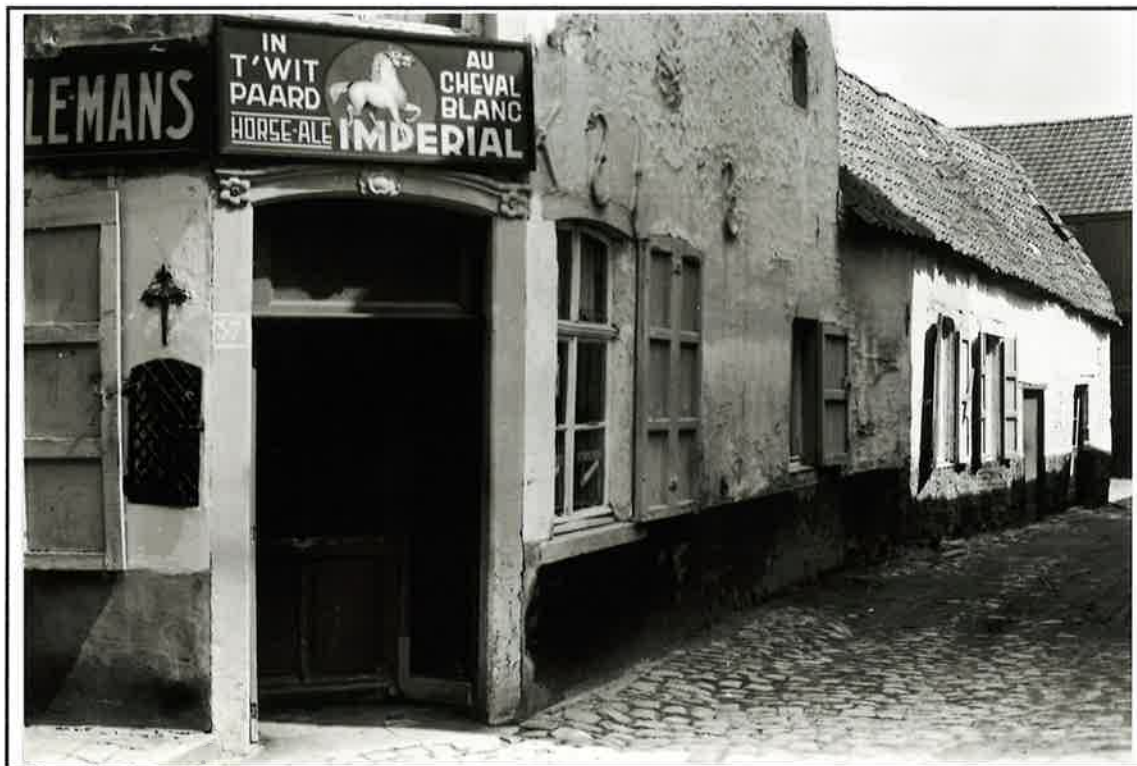
Brusselsesteenweg 40, "In 't Wit paard, toestand in 1944  
foto Koninklijk Instituut voor het Kunstpatrimonium, Brussel.
