## Zone 7 - Kaaien

(Suikerkaai, Willamekaai)

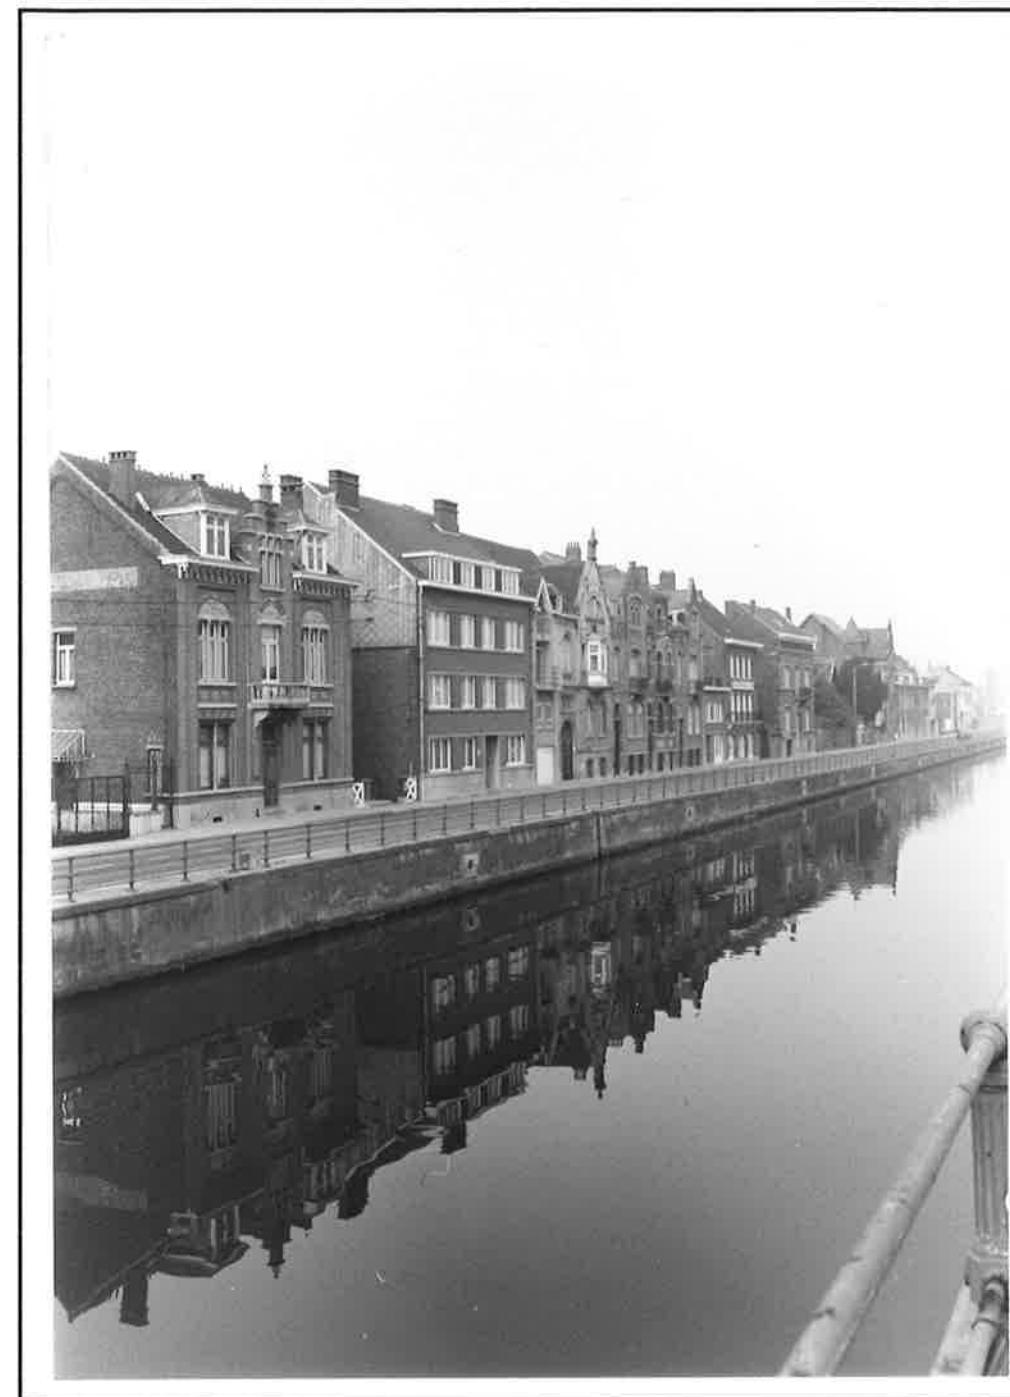
Willamekaai, huidige toestand.

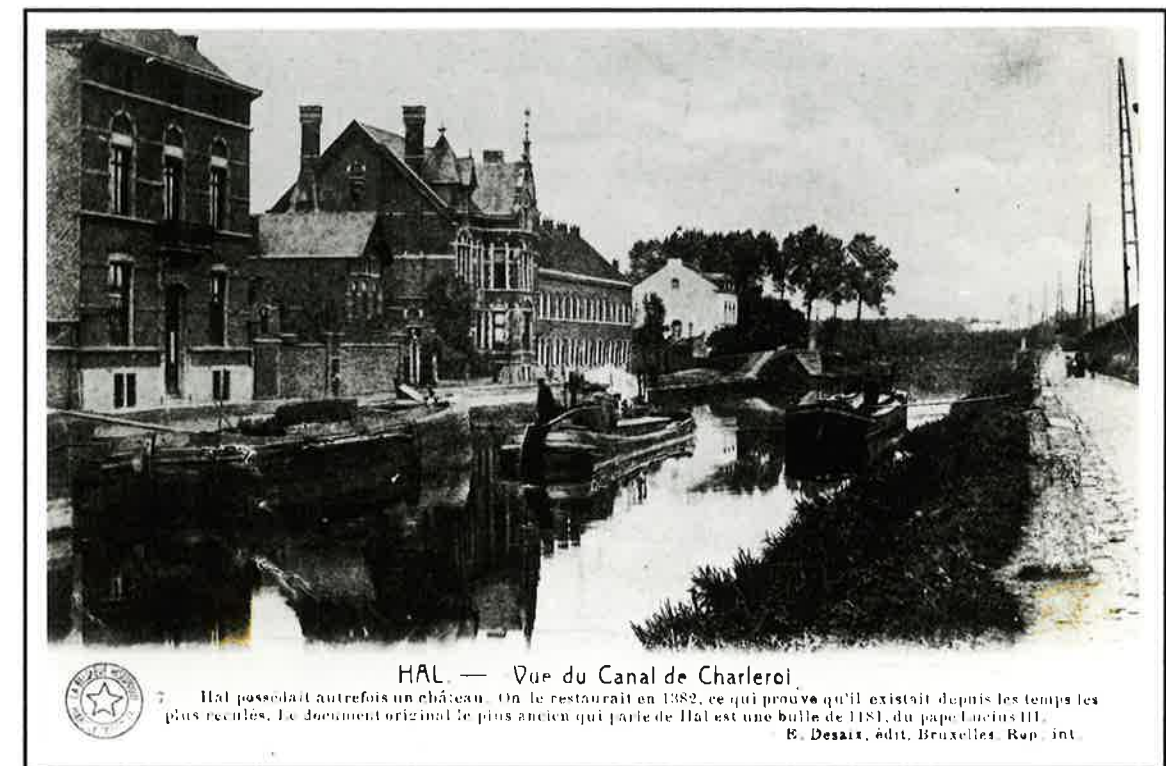
Zicht op het kanaal Brussel-Charleroi , het gebouw Willamekaai 22 en omgeving  
postkaart (*Halle in oude prentkaarten*, Georges Renoy, 1972)

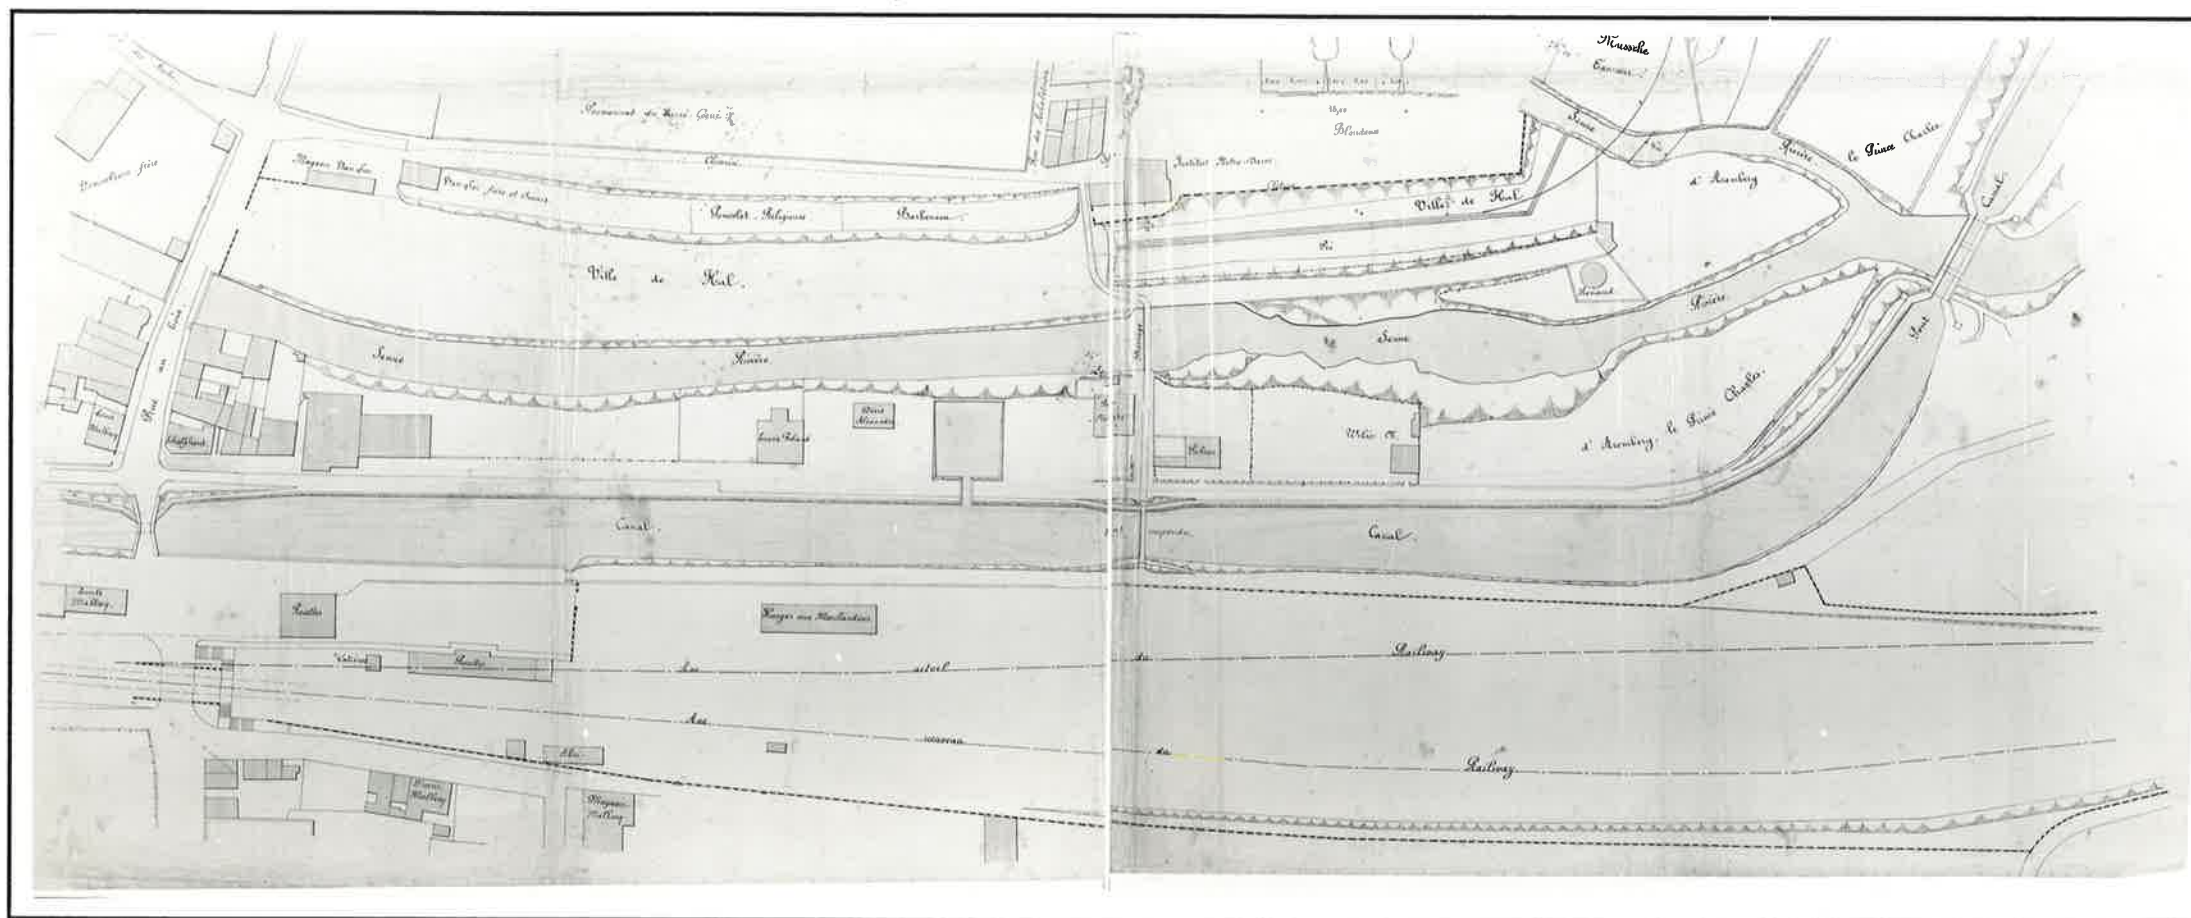
Aanlegplan van het park, 1886 (Archief stad Halle, dienst stedenbouw)

Het gebied zit geprangd tussen het kanaal Brussel-Charleroi en de spoorweg enerzijds en de Zenne anderzijds. Het gebied is gescheiden van de stadskern door het Albertpark - achter de zenne, aangelegd in 1886. Een plan voor de aanleg van dat park geeft de situatie weer. Dat deze zone voorbestemd was om industrie en KMO te bevatten ligt als het ware voor de hand.

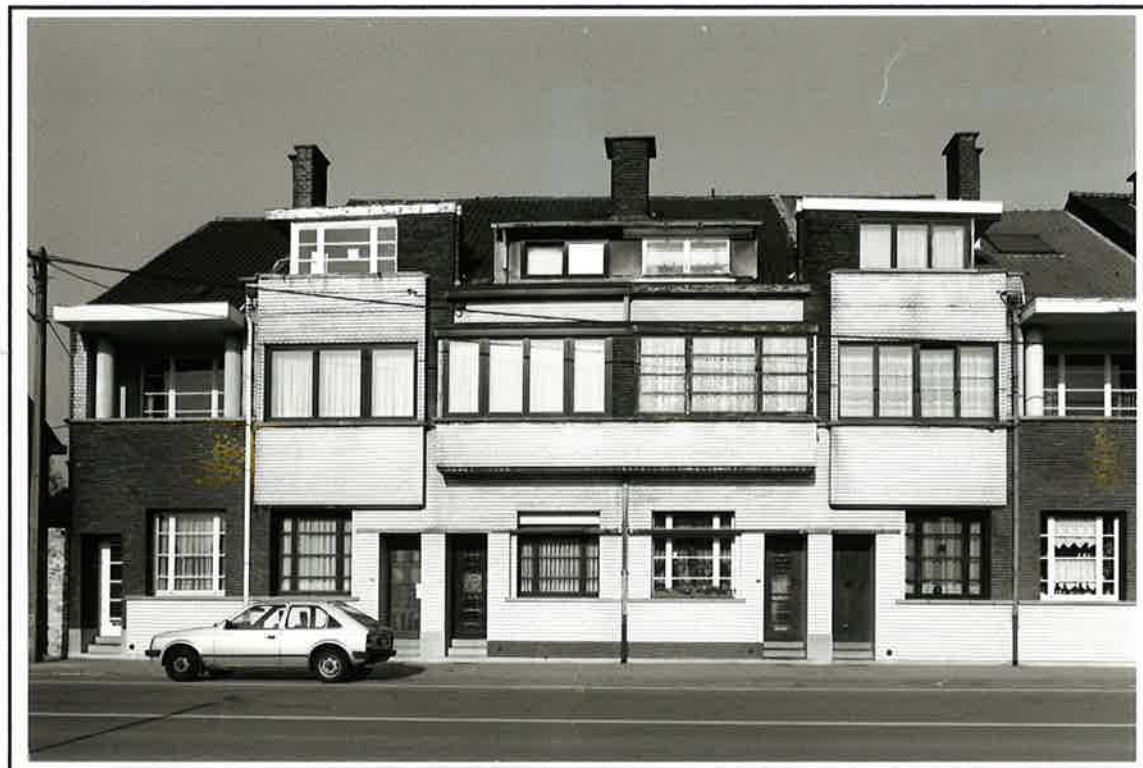
Interessante en voor het centrum van Halle uitzonderlijke art-deco-architectuur Suikerkaai 14-20, huidige toestand.

Zeer specifiek is o.a. de speciale voegtechniek die eigen is aan de art deco-architectuur en die we als 'Dudokvoegen' bestempelen en die werd toegepast langs de Suikerkaai 14-20.

De gebouwen gelegen aan de Suikerkaai 14 tot 20 vormen een interessant en fraai geheel. Deze art-deco-architectuur is - voor Halle dan toch - merkwaardig. Begeleiding vanuit de stadsdiensten om de kwaliteit van het geheel terug bij te sturen en op te waarderen is hier aangewezen.

| ZONE 7 : DE KAAIEN | | | | | EVALUATIE | | | | 7 / 11 |
|---|---|---|---|---|---|---|---|---|---|
| | 14 | | woning | AD / M | 4 | + gaaf bewaarde art-deco-gevel<br>+ typisch materiaalgebruik (baksteen, geglazuurde baksteen)<br>+ typisch voegwerk (Dudokvoegen)<br>+ fraaie ijzeren deur met geometrisch patroon | 3 | <ul style="list-style-type: none"> <li>+ uitzonderlijk reeks van art-deco-woningen die samen een geheel vormen</li> <li>+ de nrs. 15-20 zijn als één geheel ontworpen. Kenmerkend is de symmetrie in de compositie (nrs. 15//20, 16//19, 17//18) waarbij de symmetrisch gekoppelde gebouwen het ritme van de reeks bepalen. Daarom is het noodzakelijk dat men bij elke ingreep aan één van de gebouwen de waarde van het geheel voor ogen houdt en in het bijzonder ook de symmetrierelatie</li> <li>- kleine ingrepen die in het verleden zijn gebeurd, hoofdzakelijk aanpassingen van schrijnwerk, hebben het geheel reeds verstoord</li> </ul> | |
| | 15 | | woning | AD / M | 4 | + gaaf bewaarde art-deco-gevel<br>+ origineel schrijnwerk met klein hout in de ramen en deur<br>+ typisch voegwerk (Dudokvoegen) | | | |
| | 16 | | woning | AD / M | 4 | + gaaf bewaarde art-deco-gevel<br>+ typisch materiaalgebruik (baksteen, geglazuurde baksteen)<br>+ typisch voegwerk (Dudokvoegen)<br>- schrijnwerk aangepast, klein hout is weg | | | |
| | 17 | | woning | AD / M | 4 | + gaaf bewaarde art-deco-gevel<br>+ typisch materiaalgebruik (baksteen, geglazuurde baksteen)<br>+ typisch voegwerk (Dudokvoegen)<br>+ nog originele indeling van schrijnwerk<br>- verwaarloosde toestand | | | |

| ZONE 7 : DE KAAIEN | | | | | EVALUATIE | | | | 7 / 12 |
|---|---|---|---|---|---|---|---|---|---|
| SUIKERKAAI | 18 | | woning | AD / M | 4 | <ul style="list-style-type: none"> <li>+ gaaf bewaarde art-deco-gevel</li> <li>+ typisch materiaalgebruik (baksteen, geglaazuurde baksteen)</li> <li>+ typisch voegwerk (Dudokvoegen)</li> <li>- vervanging van het schrijnwerk op de verdieping, kleinhout is verdwenen</li> </ul> | | | |
| | 19 | | woning | AD / M | 4 | <ul style="list-style-type: none"> <li>+ gaaf bewaarde art-deco-gevel</li> <li>+ typisch materiaalgebruik (baksteen, geglaazuurde baksteen)</li> <li>+ typisch voegwerk (Dudokvoegen)</li> <li>- vervanging van het schrijnwerk op de verdieping, kleinhout is verdwenen</li> </ul> | | | |
| | 20 | | woning | AD / M | 4 | <ul style="list-style-type: none"> <li>+ gaaf bewaarde art-deco-gevel</li> <li>+ typisch voegwerk (Dudokvoegen)</li> <li>+ origineel schrijnwerk met kleinhout in de ramen en deur</li> </ul> | | | |

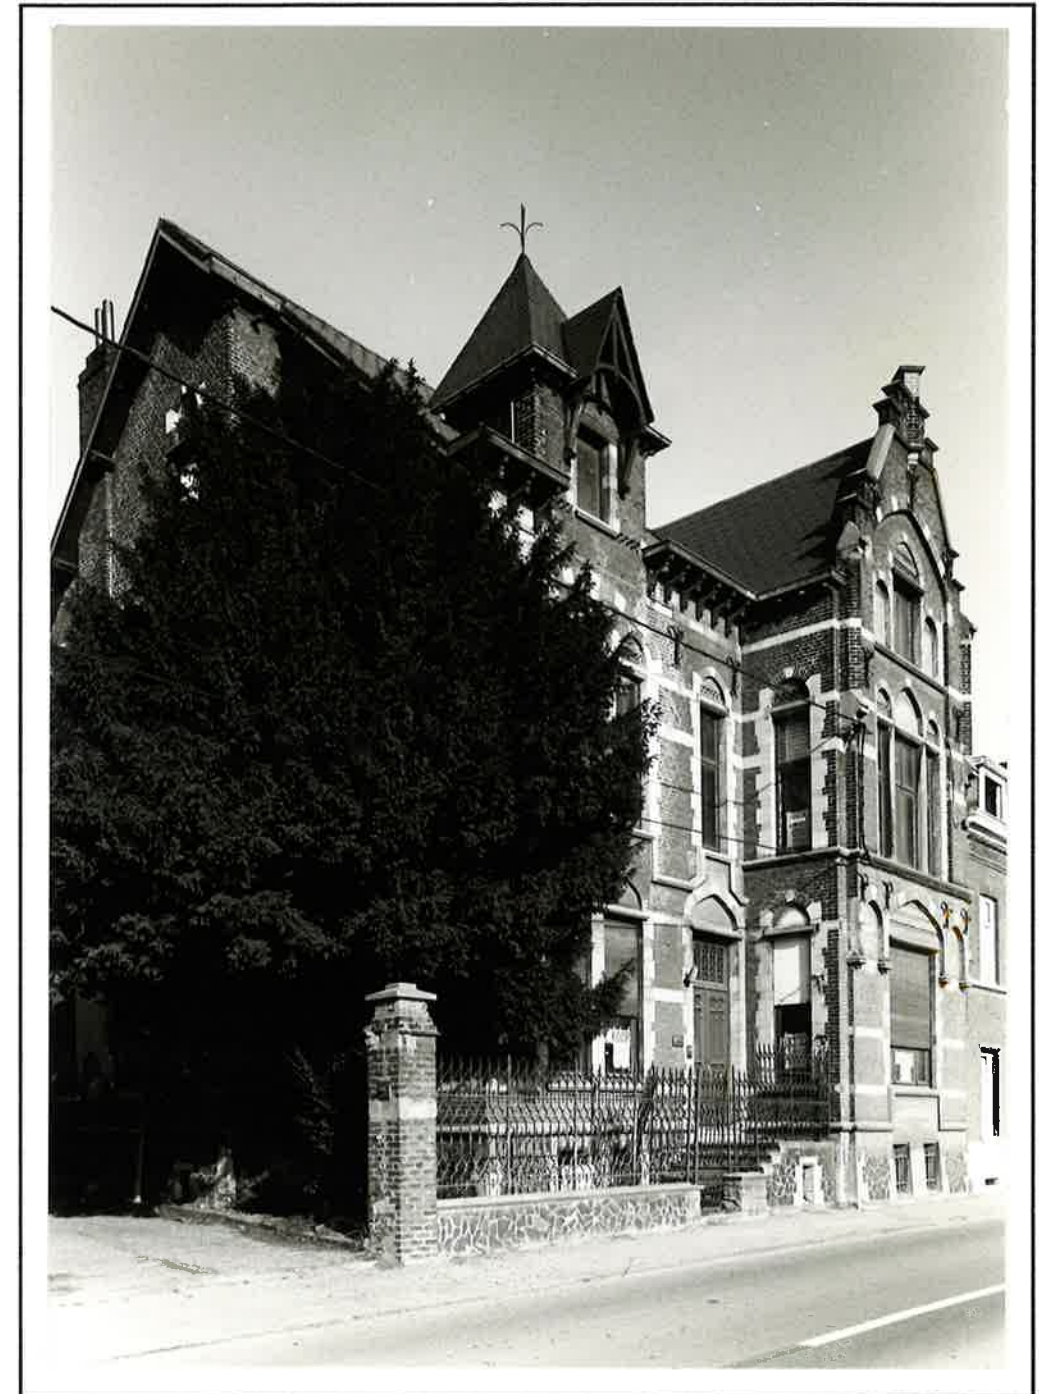
Verwaarloosd patrimonium langs de Willamekaai Willamekaai 22, huidige toestand.

| ZONE 7 : DE KAAIEN | | | | | EVALUATIE | | | | 7 / 13 |
|---|---|---|---|---|---|---|---|---|---|
| | 22 | | herenhuis | NVR/<br>NG | 2 | + een van de meest fraaie eclectische gebouwen in Halle<br>+ interessante stijlencombinatie<br>+ kleurrijke materialenverwerking<br>+ pittoreske uitstraling<br>- sterk verwaarloosd (sporen van vandalisme) | | | |

Het verval van sommige gebouwen (o.a. Willamekaai 22) is tekenend voor de situatie langs het kanaal. Die wordt gehypothekeerd door het opeisen van de NV-zeekanaal van de uitbreidingszone van het zeekanaal waar door lange termijn-planning en investeringen m.b.t. de aanwezige gebouwen wordt verhinderd. Deze toestand moet bij hoogdringendheid worden gedeblokkeerd.

De stad Halle - ook al is dit niet noodzakelijk haar beslissingsbevoegdheid - moet hierin een rol spelen en de betrokken partijen wijzen op de concrete gevolgen van de huidige situatie. Dit is des te meer belangrijk in de context van de aan gang zijnde HST-Werken. Naar de toekomst toe kan deze zone en haar architectuur, een belangrijke rol spelen in de 'uitstraling van Halle'. Een

beleidsplan dient te worden opgesteld voor de omgeving van het nieuwe stationsgebouw, rekening houdend met de in deze studie geselecteerde gebouwen. In dat plan zou ook de Vandenpeereboomstraat (buiten studiegebied) moeten worden behandeld.
